PROVINCIA REGIONALE DI CATANIA

UFFICIO PROTEZIONE CIVILE

SCHEDA DI SINTESI N. 1 INFORMAZIONI DI DETTAGLIO E SCENARIO DI EVENTO

| Coord. UTM X | 509561 | COMUNE | Aci Bonaccorsi | S.P. 177 - P.zza Bellini | |

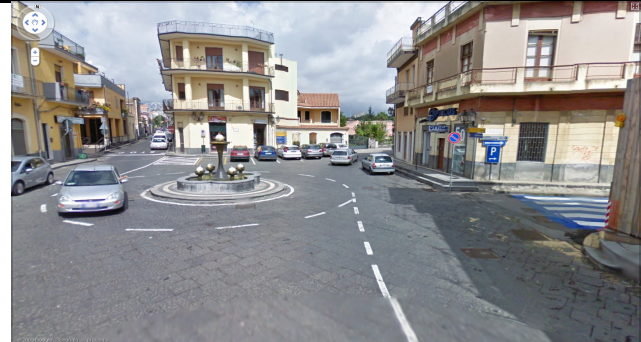
FOTO

| CRITICITA' | | BREVE DESCRIZIONE | | | |
|---|---|--|---|---|---|
| Frana | [] | Occupazione della sede stradale di notevole quantità di acque meteoriche che non vengono convogliate a monte, precisamente nel territorio del Comune di Viagrande. | | | |

| SCENARIO | Allagamento e scorrimento torrenziale delle acque meteoriche lungo la sede stradale con trasporto di materiale di vario genere. |

| IN EMERGENZA | | STRUTTURALE | |
|---|---|---|--|
| INTERDIZIONE DEL TRANSITO VEICOLARE | [X] | REALIZZATI | |
