PROVINCIA REGIONALE DI CATANIA

UFFICIO PROTEZIONE CIVILE

SCHEDA DI SINTESI N. 46.1

INFORMAZIONI DI DETTAGLIO E SCENARIO DI EVENTO

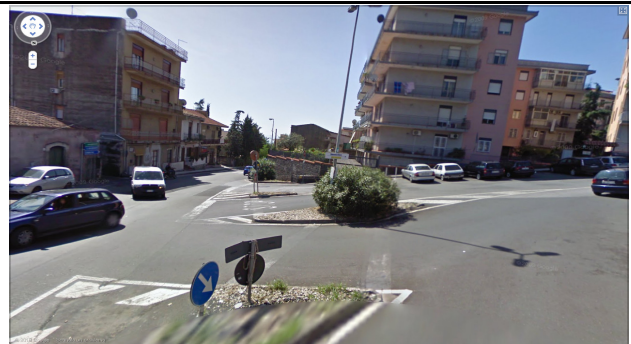
FOTO

CRITICITA'		BREVE DESCRIZIONE			
Frana	<input type="checkbox"/>	Tratto di strada carente di opere d'arte atte alla regimentazione delle acque.			
Inondazione	<input checked="" type="checkbox"/>				
Mareggiata	<input type="checkbox"/>	MONITORAGGIO STRUMENTALE	<input type="checkbox"/>	NESSUNO	<input type="checkbox"/>
Altro	<input type="checkbox"/>	MONITORAGGIO A VISTA	<input type="checkbox"/>

SCENARIO	Occupazione della sede stradale di notevoli quantità di acqua e di materiale di vario genere.
-----------------	---

INTERVENTI			
IN EMERGENZA		STRUTTURALE	
INTERDIZIONE DEL TRANSITO VEICOLARE	<input checked="" type="checkbox"/>	REALIZZATI	
RIMOZIONE FANGO E DETRITI ROCCIOSI	<input type="checkbox"/>	IN ATTO	
UTILIZZO DI IDROVORA	<input type="checkbox"/>	PREVISTI
