PROVINCIA REGIONALE DI CATANIA

UFFICIO PROTEZIONE CIVILE

SCHEDA DI SINTESI N. 45.1 INFORMAZIONI DI DETTAGLIO E SCENARIO DI EVENTO

SCHEDA DI SINTESI N. 45.2
INFORMAZIONI DI DETTAGLIO E SCENARIO DI EVENTO

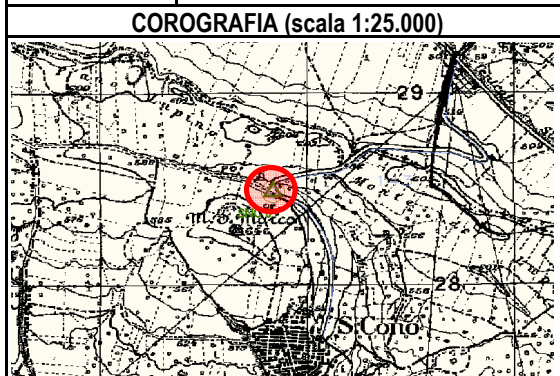
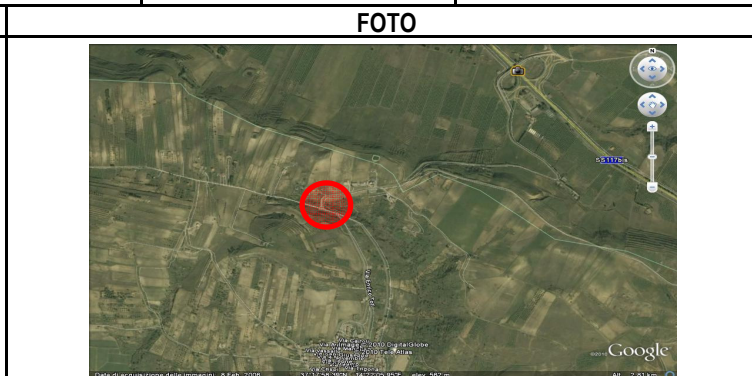
NODO	SCN 01	PROVINCIA	Catania	DENOMINAZIONE S.P. / VIA	
Coord. UTM X	443.816	COMUNE	SAN CONO	SP 143	
Coord. UTM Y	4.128.504	FRAZ./C.DA	Monte de Lupo	TORRENTE	
RIF. TAVOLA	F. Gela e Area tra F. Gela e F. Acate - 1/2		PRESIDIO TERRITORIALE	P.T. 5

CRITICITA'		BREVE DESCRIZIONE			
Frana	<input checked="" type="checkbox"/>	Zona in dissesto idrogeologico.			
Inondazione	<input type="checkbox"/>				
Mareggiata	<input type="checkbox"/>	MONITORAGGIO STRUMENTALE	<input type="checkbox"/>	NESSUNO	<input type="checkbox"/>
Altro	<input type="checkbox"/>	MONITORAGGIO A VISTA	<input type="checkbox"/>

SCENARIO	Occupazione parziale o totale della sede stradale di materiale terroso e detritico.
-----------------	---

INTERVENTI			
IN EMERGENZA		STRUTTURALE	
INTERDIZIONE DEL TRANSITO VEICOLARE	<input checked="" type="checkbox"/>	REALIZZATI	
RIMOZIONE FANGO E DETRITI ROCCIOSI	<input checked="" type="checkbox"/>	IN ATTO	
UTILIZZO DI IDROVORA	<input type="checkbox"/>	PREVISTI

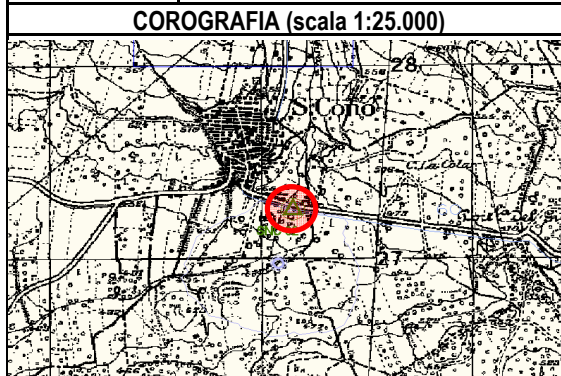
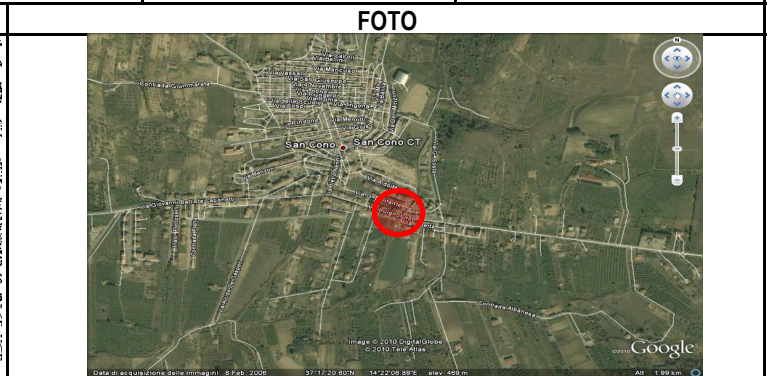
NODO	SCN 02	PROVINCIA	Catania	DENOMINAZIONE S.P. / VIA	
Coord. UTM X	444.134	COMUNE	SAN CONO	SP 60	
Coord. UTM Y	4.127.279	FRAZ./C.DA		TORRENTE	
RIF. TAVOLA	F. Gela e Area tra F. Gela e F. Acate - 1/2			PRESIDIO TERRITORIALE	P.T. 5

CRITICITA'		BREVE DESCRIZIONE			
Frana	[]	Tratto di strada dotato di opere di smaltimento idraulico poco funzionali.			
Inondazione	[X]				
Mareggiata	[]	MONITORAGGIO STRUMENTALE	[]	NESSUNO	[]
Altro	[]	MONITORAGGIO A VISTA	[]

SCENARIO	Occupazione della sede stradale di notevoli quantità di acqua piovana.
-----------------	--

INTERVENTI			
IN EMERGENZA		STRUTTURALE	
INTERDIZIONE DEL TRANSITO VEICOLARE	[X]	REALIZZATI	
RIMOZIONE FANGO E DETRITI ROCCIOSI	[]	IN ATTO	
UTILIZZO DI IDROVORA	[]	PREVISTI
